## Reabilitação oral conservadora numa percepção global

## Apresentação de um caso clínico

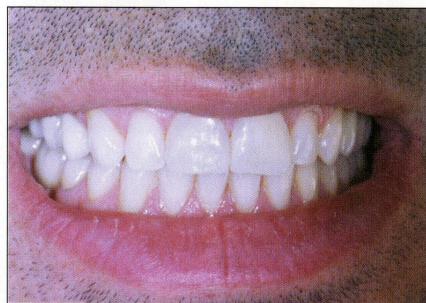
Figura 39: Sorriso com aplicação dos dentes temporários e facetas temporárias em resina acrílica

A aplicação de uma prótese transitória devidamente concebida é fundamental para o êxito final da reabilitação (Fig. 39).

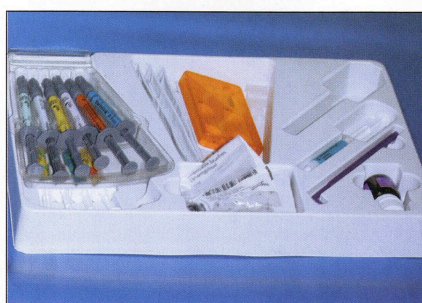
Figura 40: Variolink II - adesão a ser utilizada para as facetas em Empress II

A colagem das restaurações adesivas é realizada com Variolink II (Fig. 40), com a aplicação de fio de retração, condicionamento da estrutura dentária com ácido fosfórico e das facetas com

ácido fluorídrico. Aplicamos o adesivo em ambos e a colagem é realizada com polimerização dual. As próteses posteriores são cimentadas com iônomo de vidro.

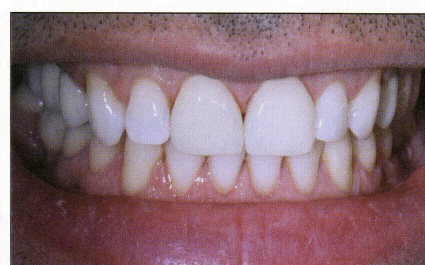
Figura 41: Aplicação das facetas após a dupla polimerização, remoção dos excessos e remoção dos fios de retração. As próteses fixas posteriores foram cimentadas com ionômero de vidro

Logo após a colagem nos dentes anteriores e a cimentação dos posteriores, são removidos os excessos e é realizado um polimento e remoção dos fios retractores (Fig. 41).

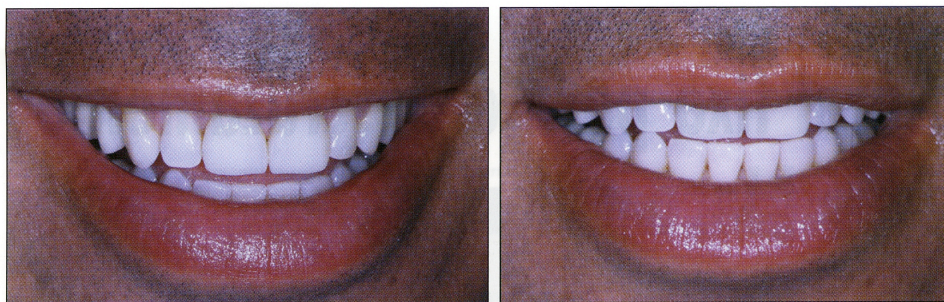
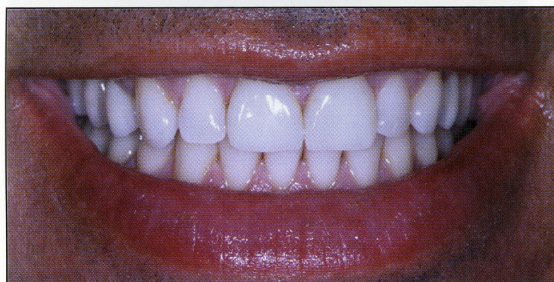
**Figuras 45, 46 e 47: Expressão final do sorriso com naturalidade**

Nas diferentes posturas do sorriso, o alinhamento do plano anterior é mostrado e observamos um correcto enquadramento. A disposição da curvatura anterior recuperou a beleza do sorriso e proporcionou ao paciente uma imagem mais jovem e natural (Figs. 45, 46 e 47).
